# 船舶インシデント調査報告書

平成26年1月23日

運輸安全委員会（海事専門部会）議決

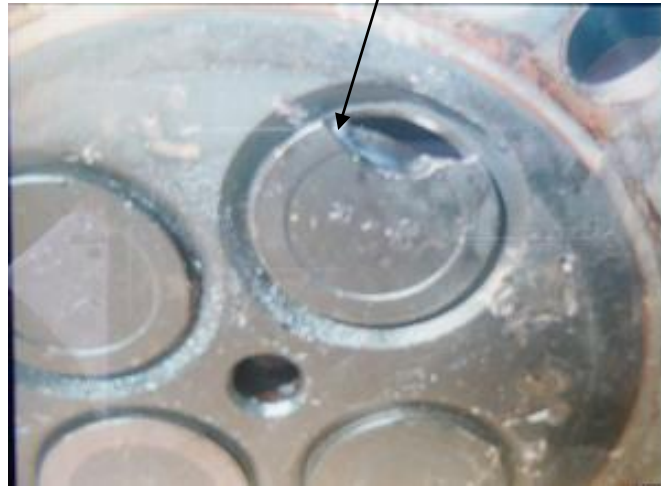
<p>て指導を受けながら、点検を行ったが、故障箇所を特定できなかった。</p> <p>機関長は、主機の運転が困難と判断し、えい航を依頼するように船長へ進言した。</p> <p>本船は、船主を通じて海上保安庁へ救助を依頼し、5日07時03分ごろに来援した巡視船にえい航され、6日13時00分ごろ船主手配の引船にえい航が引き継がれ、13日朝、千葉県銚子市銚子港に入港した。</p>
気象・海象	<p>気象：天気 晴れ、風向 南、風力 1、視界 良好</p> <p>海象：波浪 3m</p>
その他の事項	<p>本船は、ドック整備が毎年6月ごろであり、平成24年5月主機を新替えし、その後の主機の総運転時間は約6,000時間であった。</p> <p>主機は、過給機付き4ストローク6シリンダのディーゼル機関であり、各シリンダには船首方向から順に番号が付され、各シリンダヘッド（以下「ヘッド」という。）には、吸気弁及び排気弁がそれぞれ2本ずつ組み込まれていた。</p> <p>主機の警報は、本インシデント当時、鳴らなかった。</p> <p>機関長は、ふだん、1日に1回以上機関室を見回っており、本インシデント当日の見回りにおいても異常はなかった。</p> <p>本船は、主機の潤滑油を2航海（1航海は約25日）に1回交換していた。</p> <p>主機は、入港後の修理業者による点検により、1番シリンダの吸気弁1本（以下「本件吸気弁」という。）の弁傘部に割損が、ピストン、ヘッド等に打痕が認められた。</p> <p>（写真1 本件吸気弁 参照）</p>
<b>分析</b> 乗組員等の関与 船体・機関等の関与 気象・海象の関与 判明した事項の解析	<p>不明</p> <p>あり</p> <p>なし</p> <p>本船は、父島南東方沖を北西進中、本件吸気弁が割損したことから、破片がピストンとヘッドの間に挟まれて異音が発生し、主機の運転ができなくなり、運航不能となったものと考えられる。</p> <p>本件吸気弁が割損した状況を明らかにすることはできなかった。</p>
<b>原因</b>	<p>本インシデントは、本船が、父島南東方沖を北西進中、主機の本件吸気弁が割損したため、破片がピストンとヘッドの間に挟まれて異音が発生し、主機の運転ができなくなったことにより発生したものと考えられる。</p>

写真 1 本件吸気弁

<b>参考</b>	<p>今後の同種事故等の再発防止に役立つ事項として、次のことが考えられる。</p> <ul style="list-style-type: none"> <li>・取扱説明書に記載された運転諸元に従い、過負荷及びトルクリッ</li> </ul>

<p>チでの運転を行わないこと。</p> <ul style="list-style-type: none"> <li>・ 給気について、インタークーラーのドレンを確実に排除し、また、温度を下げ過ぎないこと。</li> </ul>
--	---
